# URBANISATION SPONTANÉE

CAYENNE, MACOURIA, MATOURY, MONTSINÉRY-TONNÉGRANDE,  
ROURA, PAPAÏCHTON : 2001 - 2006 - 2011 - 2015 - 2019

Fin 2020, l'AUDeG a engagé une nouvelle étude de l'urbanisation spontanée, grâce à la mise à disposition d'images aériennes récentes. Le travail a été conduit en concertation avec les différents acteurs locaux, parties prenantes des politiques de l'habitat.

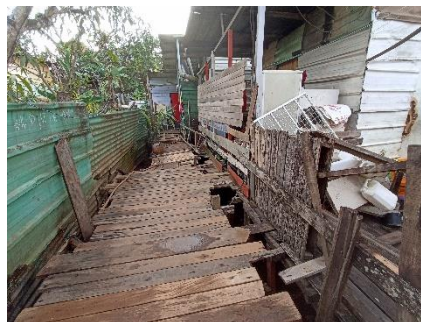
### TERCA, MATOURY : HABITAT EN MATERIAUX DE RECUPERATION, SUR PILOTIS EN ZONE HUMIDE

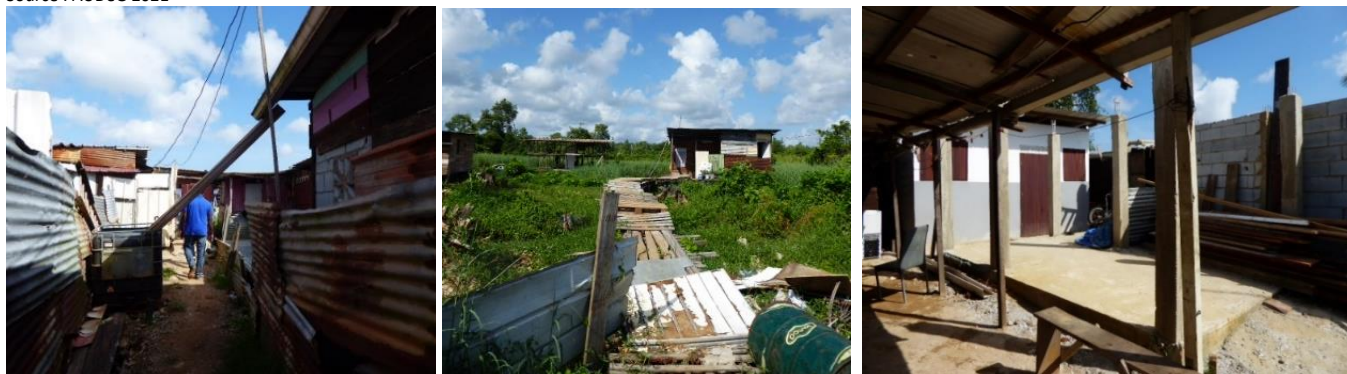
Bâti très dense, majoritairement en tôle ou bois, aspect précaire, quelques constructions en dur

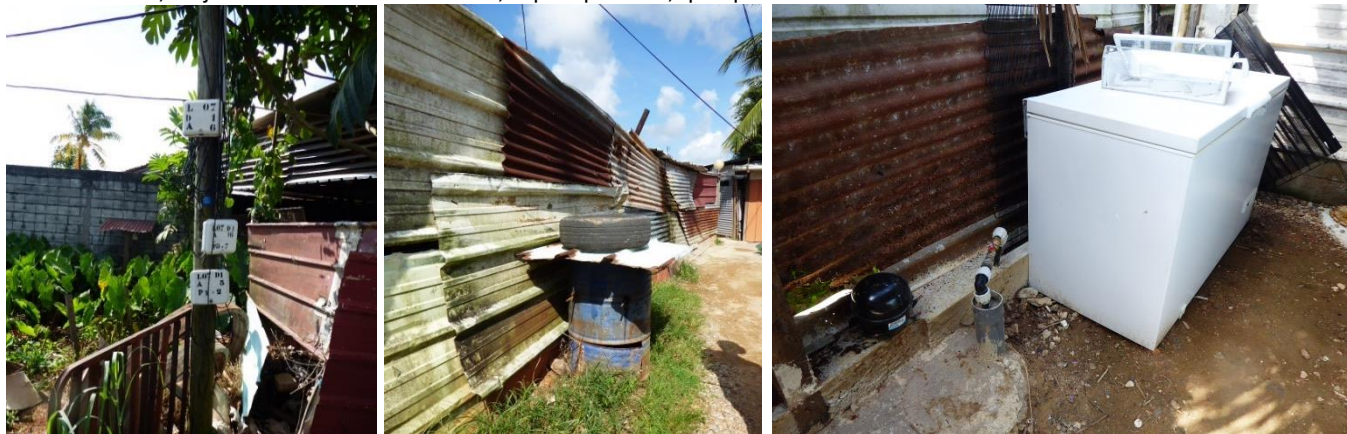
Pas d'accès aux réseaux : branchements illégaux, quelques cuves de récupération des eaux de pluies

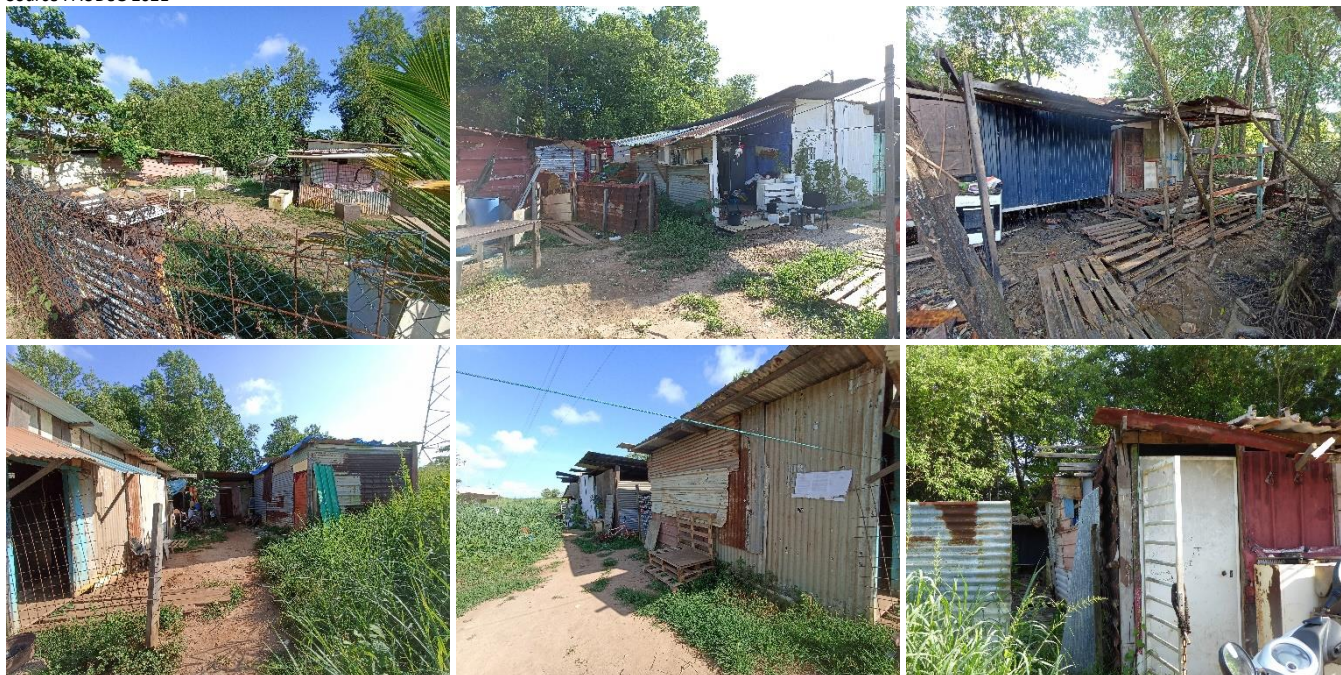
Bâti de qualité précaire, sur pilotis en zone inondable sur une partie, secteur en forte densité, quelques maisons en dur et moins de densité à l'Est de la zone.

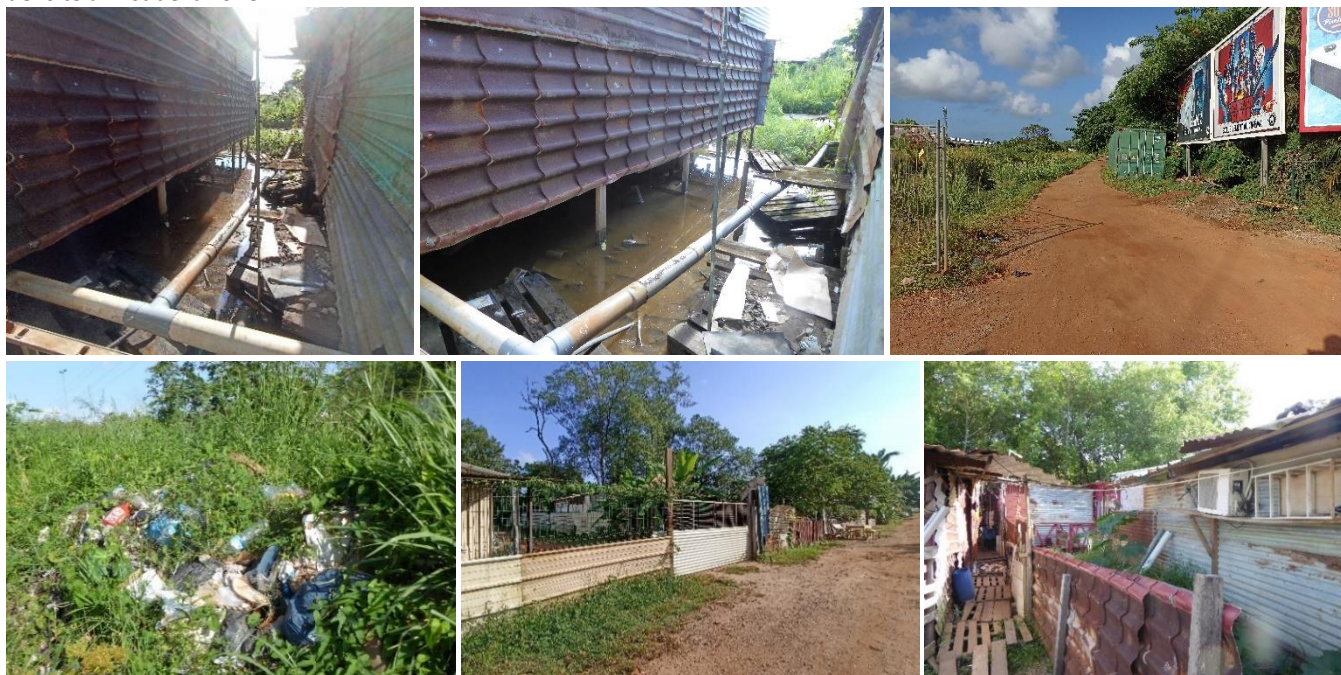
Pas d'accès aux réseaux, raccordements illégaux, quelques cuves de récupération d'eau de pluie. Pas de collecte des déchets, chemin principal en latérite, chemin avec des matériaux de récupération pour accéder aux habitations sur la zone plus dense à l'Est

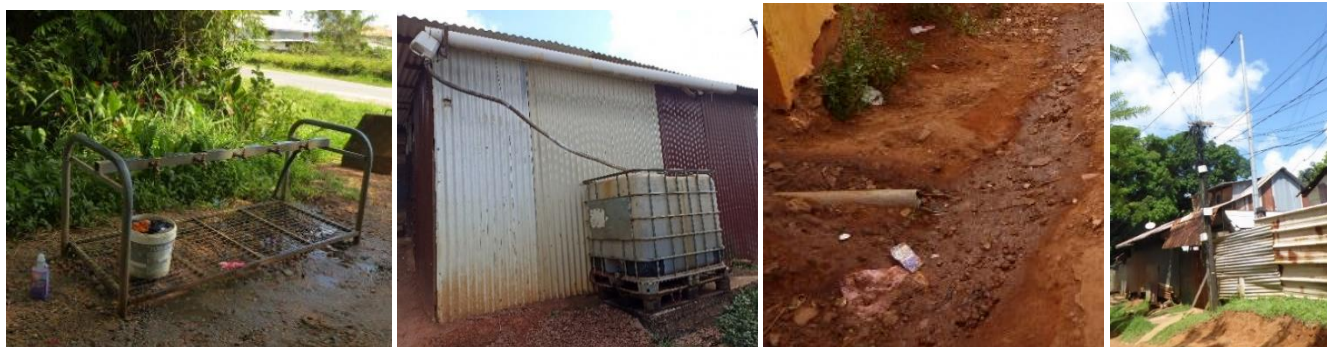
Bornes fontaines au Nord de la zone – utilisation de la source de Baduel pour le lavage et autres activités – quelques cuves de récupération d'eau de pluie. Branchements à l'électricité illégaux

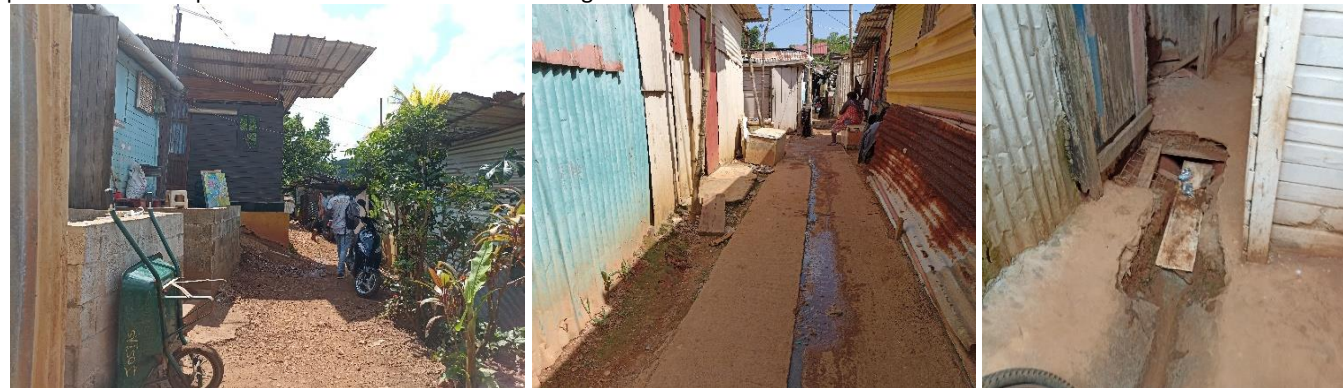
Voie en latérite, plus ou moins entretenue en fonction des endroits

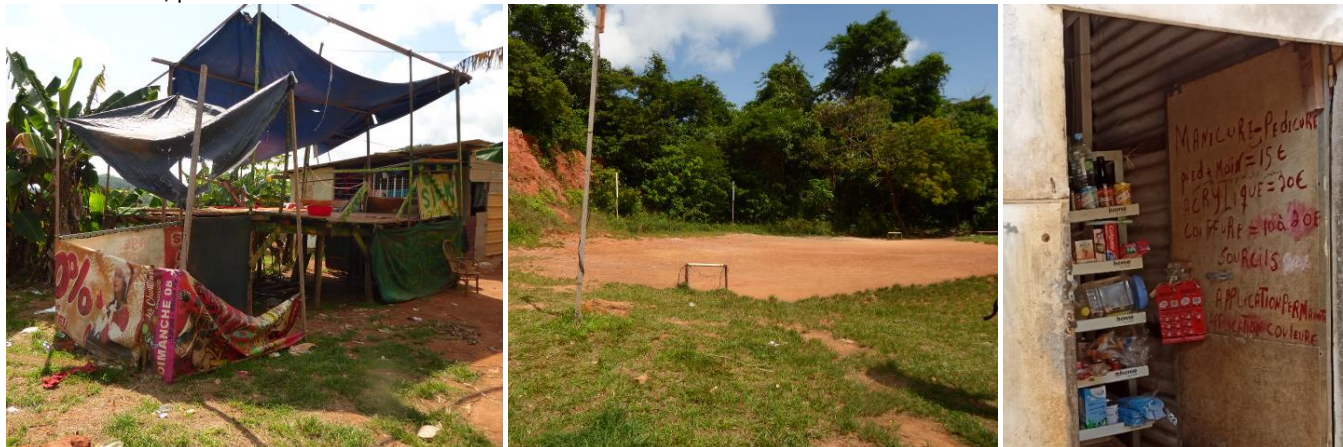
Lieux de rassemblement et de loisir : terrain de foot éclairé et scène / services de proximité : petites épiceries et différents commerces. Zones de regroupement et différents commerces tout au long et en entrée du quartier.

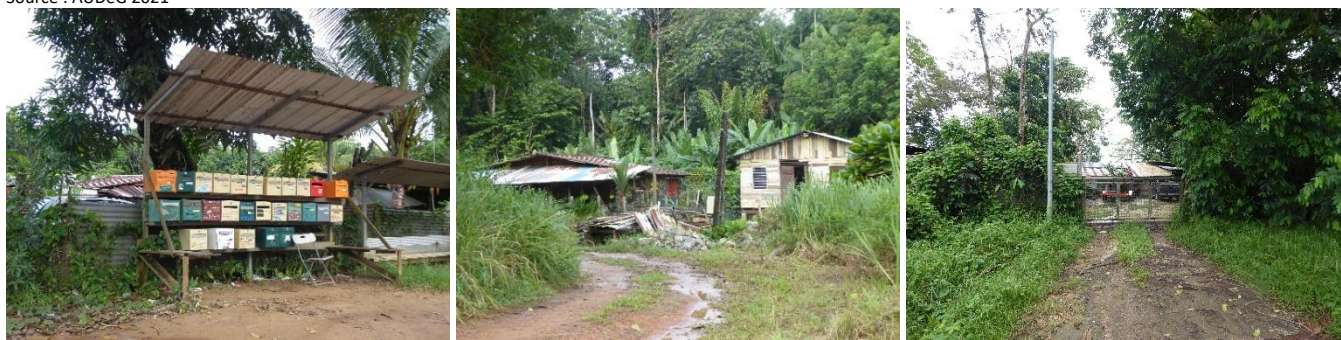
Secteur principalement occupé par des activités et ponctuellement un habitat précaire, en grande partie surélevé et en matériaux de récupération.

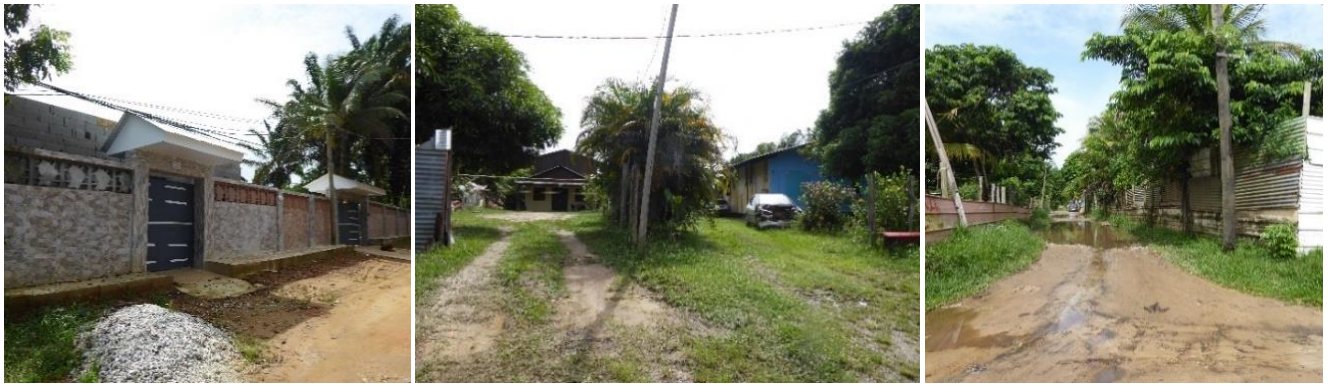
Partie habitée principalement sur le secteur de l'association de la Bordelaise avec une qualité de construction très hétérogène

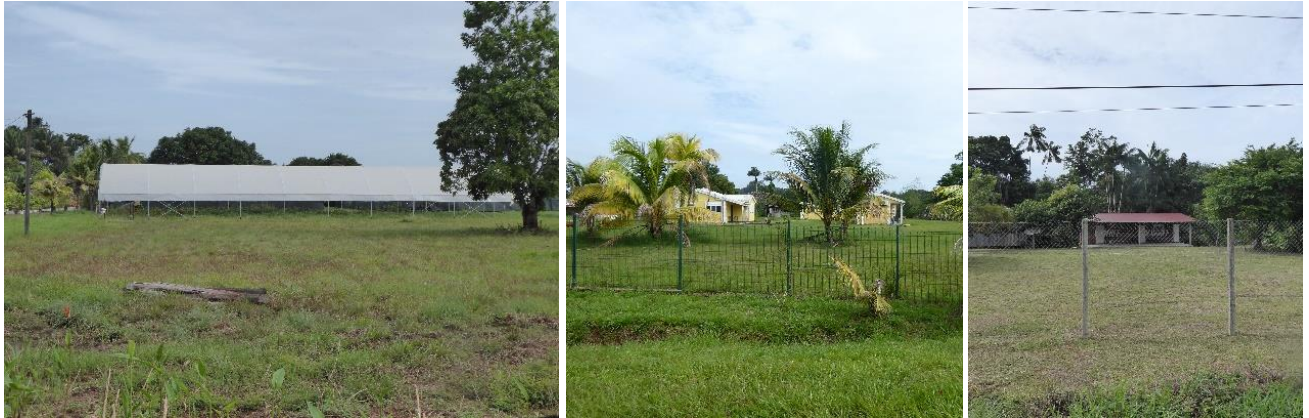
Le long de l'axe principale des constructions d'habitations dispersées coexistent avec un bâti principalement agricole

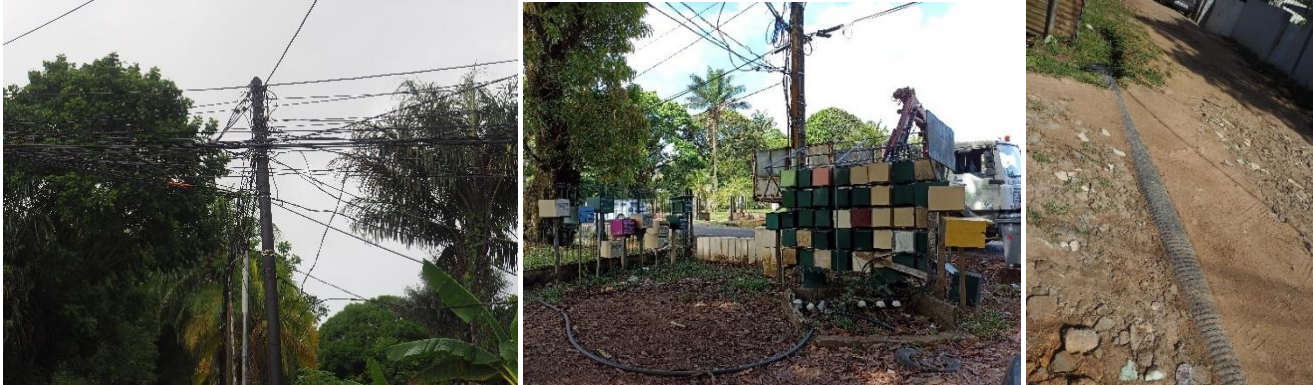
Branchements électriques illégaux. Raccordement partiel à l'eau au niveau de l'entrée du quartier, réseaux d'assainissement partiel

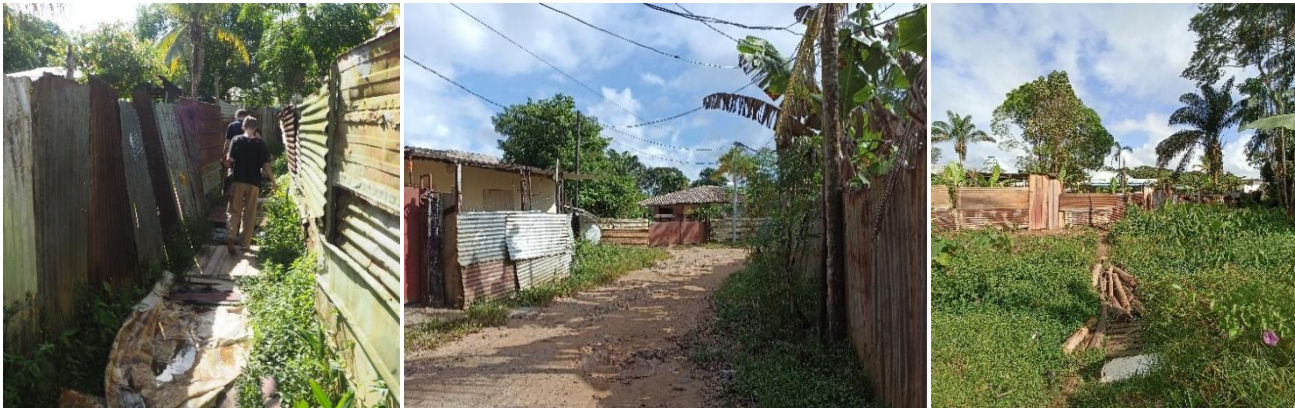
Voirie mixte : desserte principale en latérite, chemin parallèle avec des matériaux de récupération

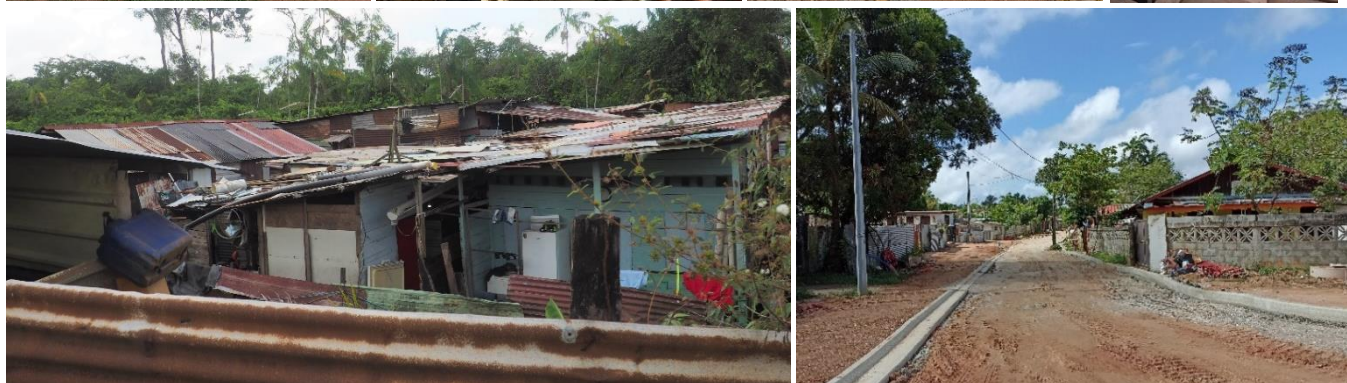
Typologie de bâti très variée d'une partie de la zone à l'autre : poche dense d'habitat insalubre. Bâti en dur moins dense sur le reste de la zone Terca

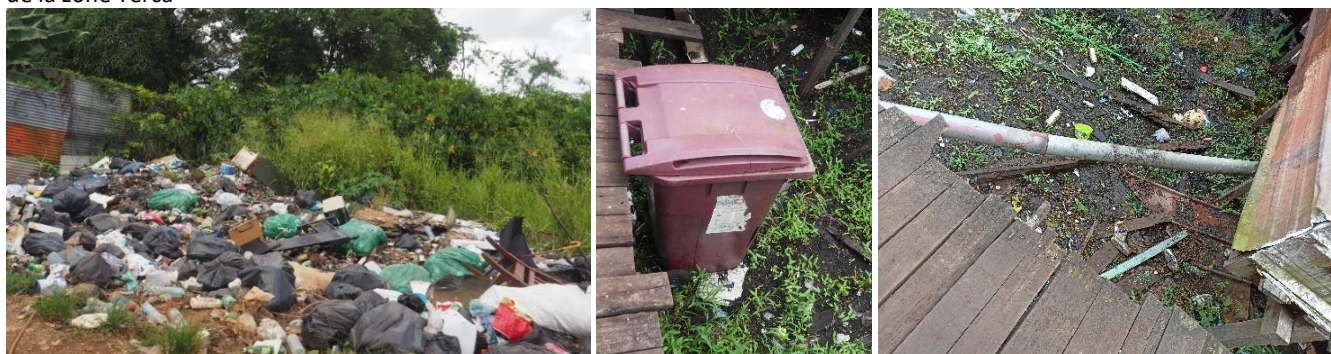
Dépôt sauvage de déchets à l'entrée du quartier. Présence de quelques bacs de collecte des ordures ménagères. Rejet des eaux usées dans le fossé

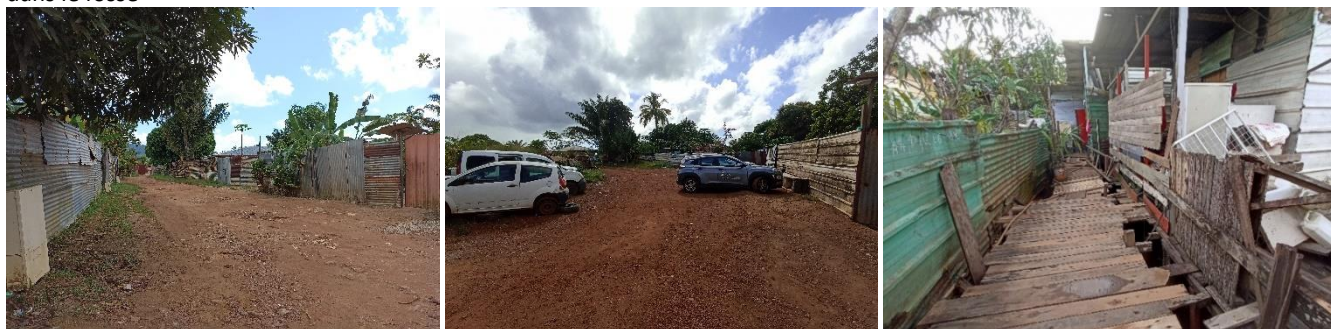
Voies en latérite sur les axes principaux et passerelles en matériaux de récupération dans les zones plus denses, sur pilotis sur la zone humide

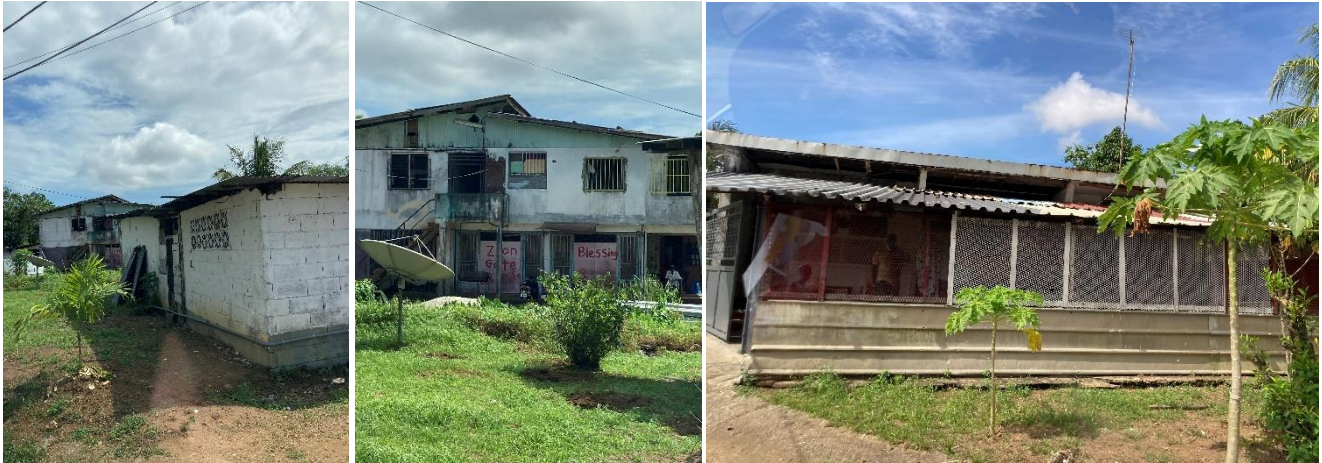
Bâti à usage résidentiel. Constructions en dur, pour une majorité en mauvais état. Présence d'extensions faites en matériaux de récupération (tôle).

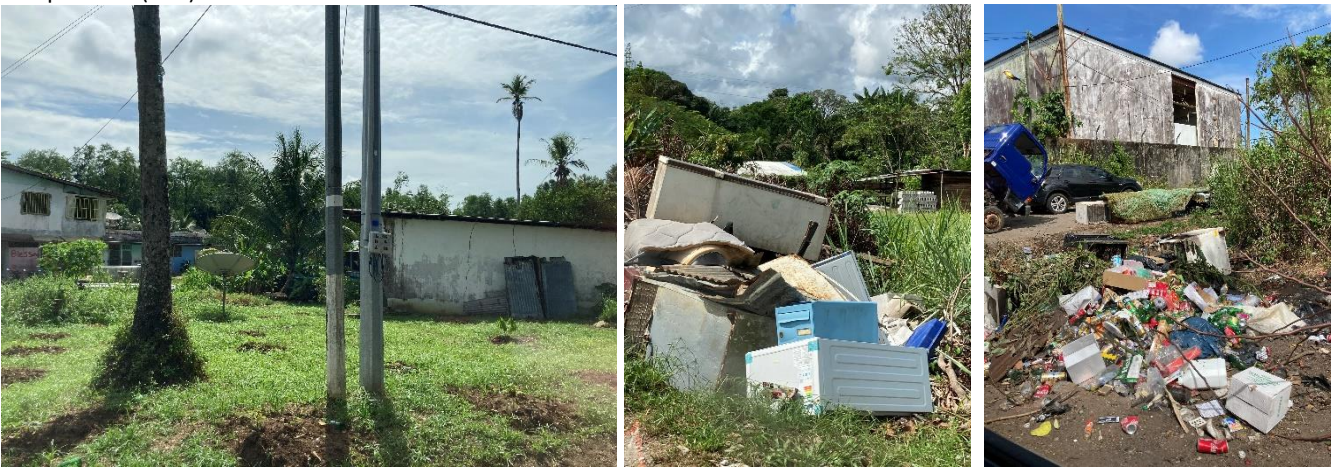
Zone raccordée aux réseaux. Présence de bacs de collecte des ordures ménagères et divers dépôts sauvages de déchets.

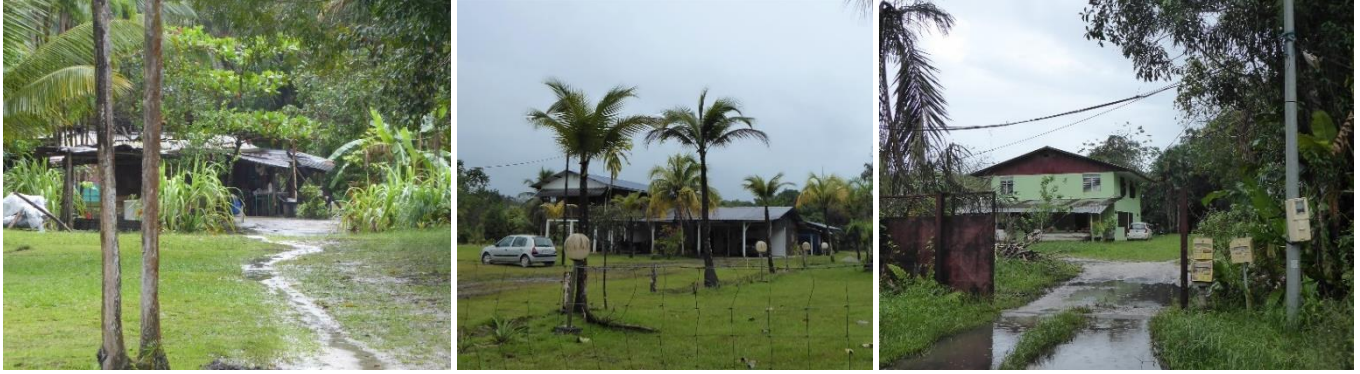
Qualités de constructions variables allant de petites habitations faites en matériaux de récupération, des constructions en bois et taules avec soubassement de parpaings jusqu'à des constructions en dur sur deux niveaux sur de grandes parcelles et à l'aspect qualitatif

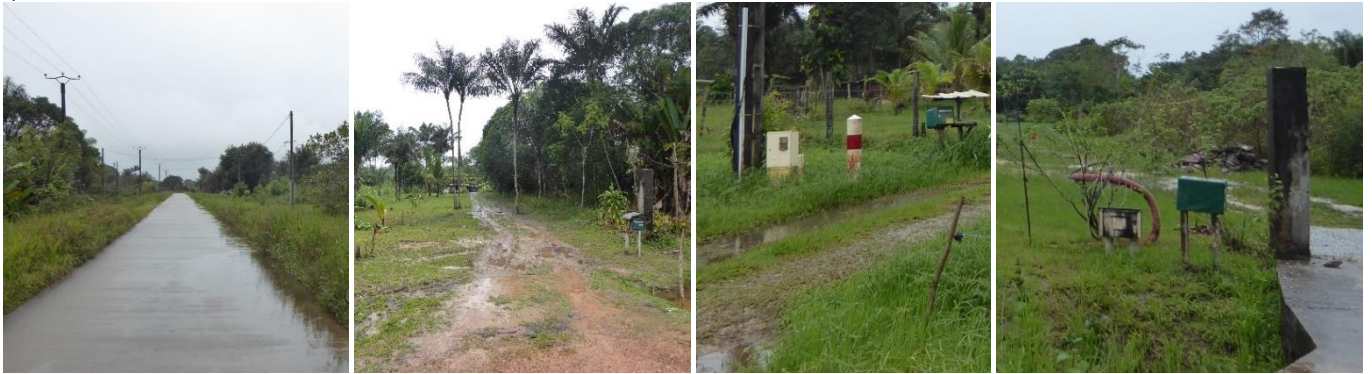
Voie principale pour partie en béton puis en stabilisé, avec un apport de gravillons récent. Quelques voies secondaires en latérite. Compteurs d'eau, compteurs électriques et boîtes aux lettres constatés devant la plupart des constructions

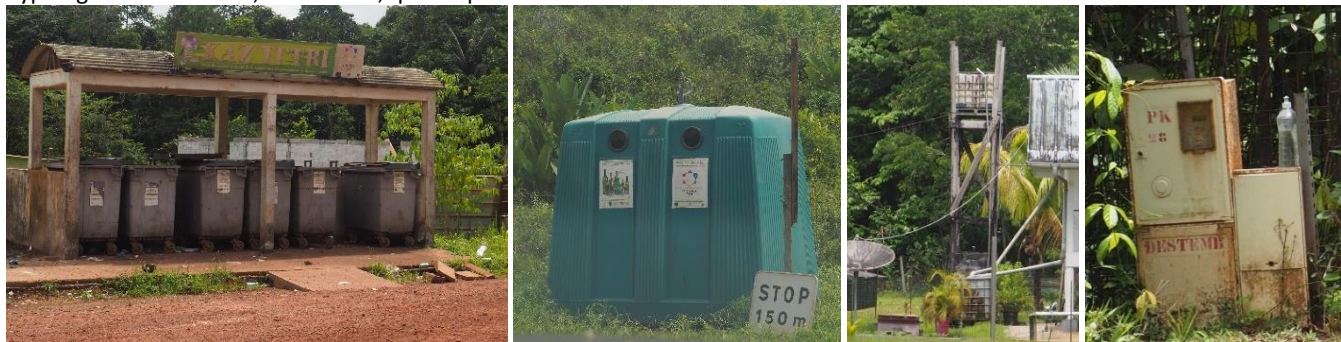
Equipements de collecte de déchets en entrée de quartier. Quelques compteurs d'eau et d'électricité. Cuves de récupération des eaux de pluie

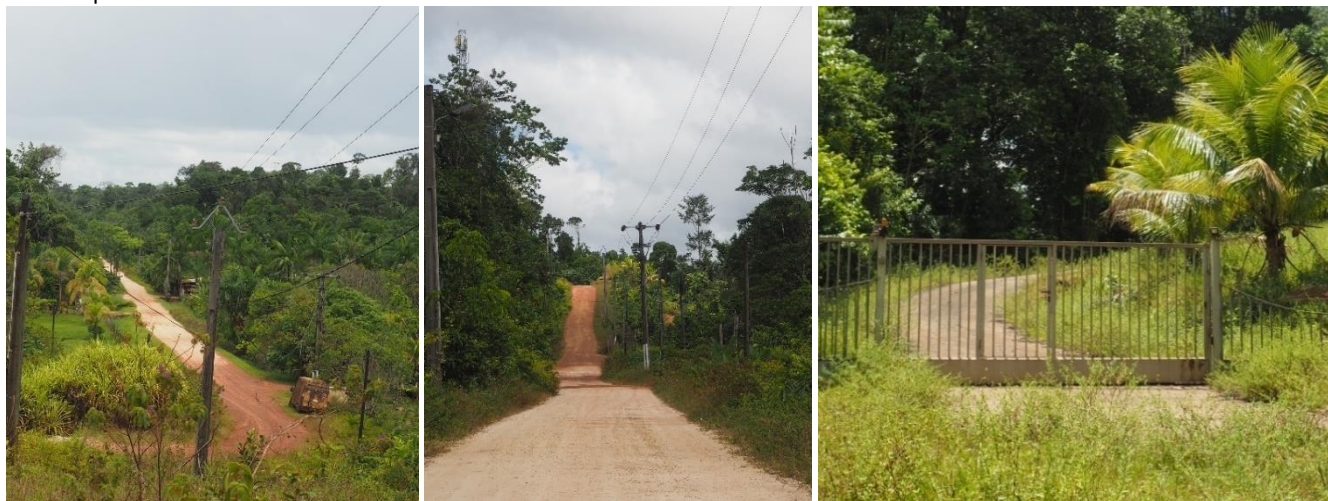
Voiries principales en latérite, plutôt bien entretenues, voirie privée bétonnée
